HERNE 36 PUITELAMU E HITUSTEHNILINE SEISUKORD

THE TECHNICAL CONDITION OF HERNE 36 RESIDENTIAL BUILDING

Magistritöö

Tartu 2017

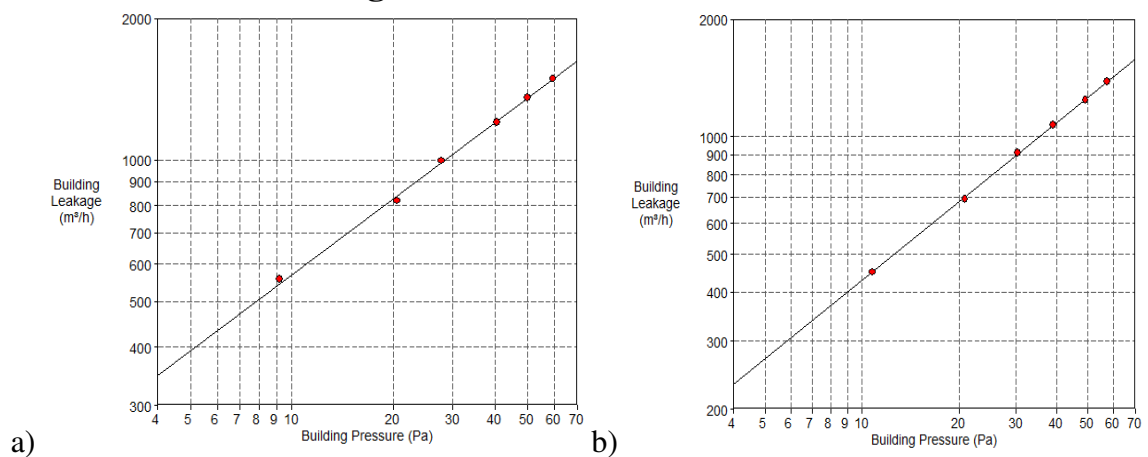
Joonis L 3.1 Lekkeõhuvoolud korteris number 1, (a) alarõhul, (b) ülerõhul

Õhulekkearv, $q_{50}, m^3/(h \cdot m^2)$	Õhuvahetuvus @50Pa, n_{50}, h^{-1}
1. korruse korter	11,26	19,12
2.korruse korter	3,33	5,58
3.korruse korter	4,12	7,37

Võrreldes esimese korruse ja teise korruse korterite õhulekkearve, on näha, et alumise korruse korteris on oluliselt suurem õhuleke. Erinevus võib olla põhjustatud vee- ja kanalisatsioonitrasside läbiviikudest läbi vahelaed. Võrreldes teise ja kolmanda korruse korterite õhulekkearve, võib järeldada, et pööningu vahelaed on suurem õhuleke kui teise korruse vahelaed. Peamisteks õhulekke kohtadeks olid välisseinad, siseseinad, avatäited ja nende liitumised seintega, tehnosüsteemide ja torustike läbiviigud. Kolmes korteris, kus õhulekkearv ületas EVS 837-1:2003 välja toodud piirväärtuseid, tundsid elanikud tuuletõmbust, temperatuuride erinevus ruumides ja kõikuvat õhutemperatuuri talvel. [7] Lähtudes Soome normist D5, võib järeldada, et hoone ehitamisel ei ole õhupidavusele tähelepanu pööratud.
